Antiguo vertedero de Bailin (antes de 2014) y esquema del subsuelo.

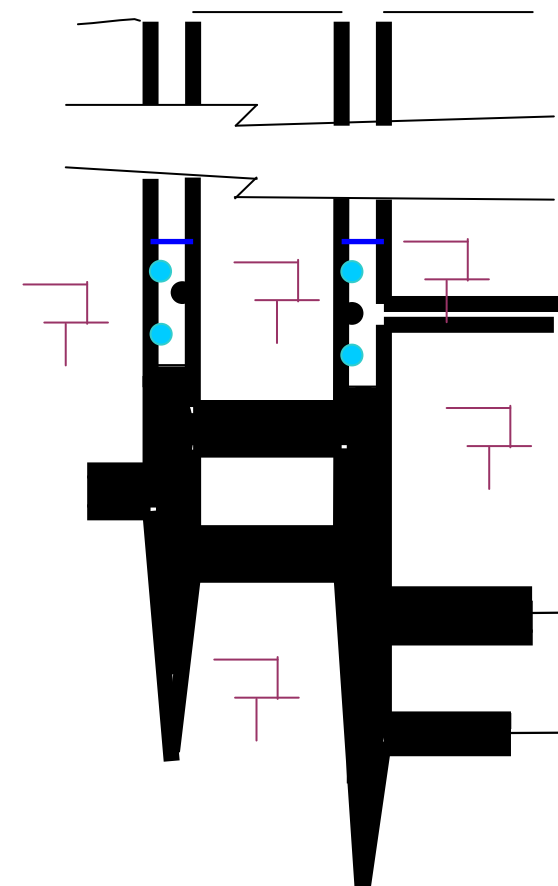
septiembre de 2014

DNAPL en movimiento SOLO por gravedad

Freático de medio fracturado contaminado por DNAPL

Grietas de 3 a 5 mm de ancho hasta 35 a 40 metros de profundidad
