Gráfica de extracciones de DNAPL en Bailín
Evolución volúmenes de residuo extraído (de enero de 2010 a diciembre de 2020)

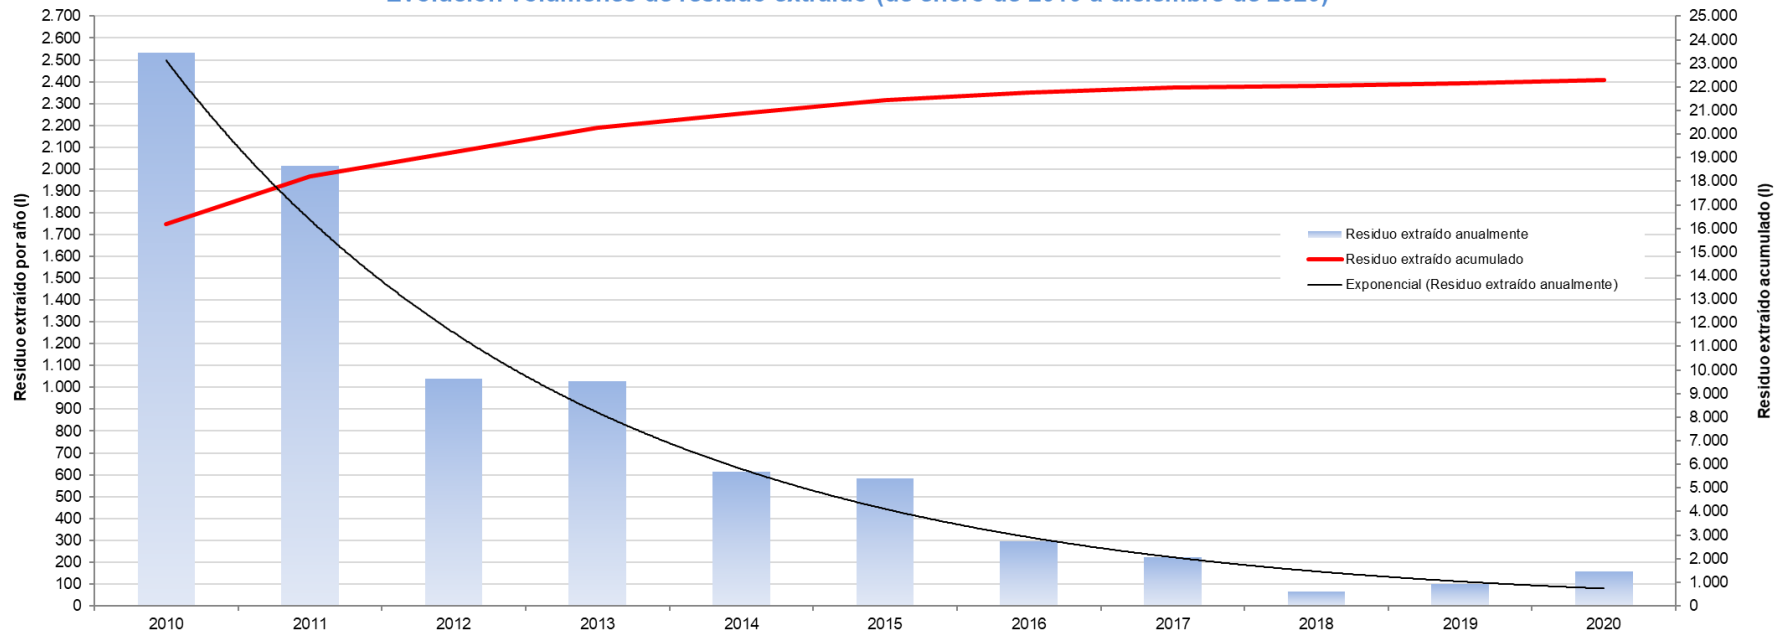
Sondeos existentes en el emplazamiento	133	131	129	129	125	120	132	132	142	149	149
Sondeos en zona de extracción DNAPL	18	18	18	18	18	26	31	31	41	48	48
Sondeos productivos	15	12	11	11	8	11	12	9	9	4	4
